RESTAURAÇÃO DE CASAS BANDEIRISTAS: EXPERIMENTAÇÕES E PERMANÊNCIA

RESUMO

Este artigo busca demonstrar como a restauração arquitetônica das casas bandeiristas teve papel essencial no processo de atribuição de significação simbólica a tais moradias rurais, assim como na construção de um modelo conceitual e técnico de intervenção arquitetônica que definiu a tipologia da casa bandeirista tal como a conhecemos hoje. O artigo abordará as restaurações de cinco casas do acervo municipal, e uma casa de propriedade privada.

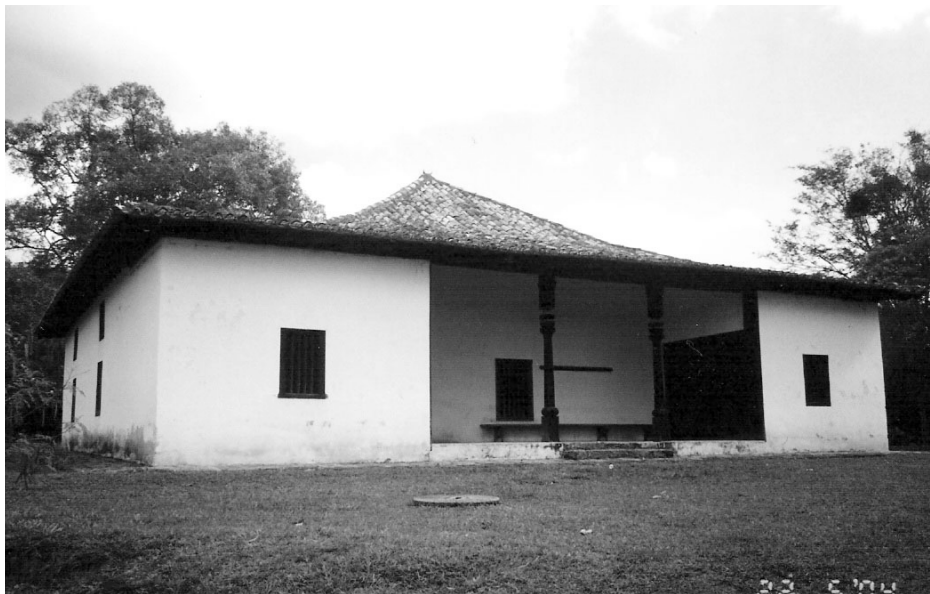
FIGURA 1

O tipo “puro”:
Casa do Padre
Inácio, restaurada
em 1947. Foto da
autora, 2004.

O partido arquitetônico da casa foi justificado em termos sociológicos e econômicos, de modo a ficar demonstrada a sua correspondência com as condições históricas de São Paulo do século XVII. Segundo Saia, o Sítio do Padre Inácio, com sua construção quadrangular, acachapada, definida e segura, possuía integralmente as soluções plásticas e técnicas que melhor representavam a psicologia e a situação social do seu dono, o fazendeiro paulista “agenciador de bandeiras, senhor absoluto do sertão desbravado, dono das terras, da família e da escravaria, distribuidor de justiça e de religião” (SAIA, 1944, p. 272). (Figura 1)

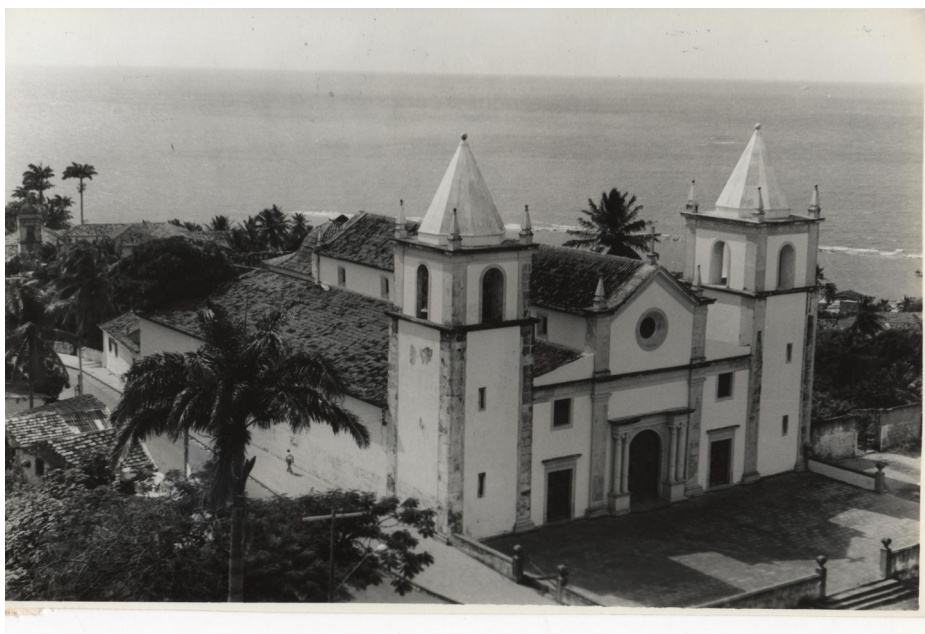
FIGURA 2

Sé de Olinda, após a restauração. Fonte: Arquivo FUNDARPE.

do Iphan. Afinal, a experimentação com o concreto era sem dúvida uma maneira “moderna” de intervir nos monumentos. Explorar os recursos do concreto armado nas restaurações era, naquelas circunstâncias, uma opção inevitável (figuras 2, 3 e 4).

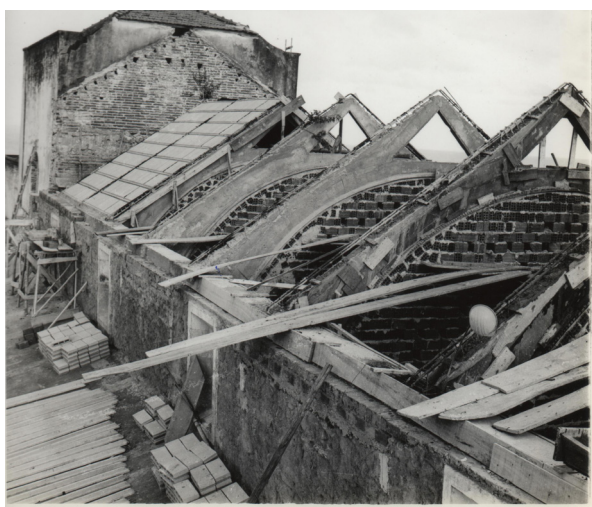
FIGURA 3

Sé de Olinda durante a restauração. Madeiramento do telhado substituído por estrutura de concreto armado. Fonte: Arquivo FUNDARPE.

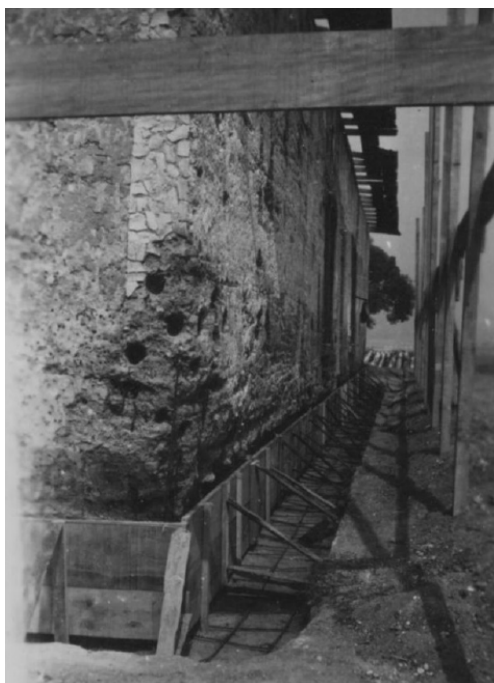
Casa do Butantã. Preenchimento, com concreto, de lacunas na taipa. Formas preparadas para início da concretagem. 1954. Fonte: Caderno de Obras – Casa do Bandeirante.

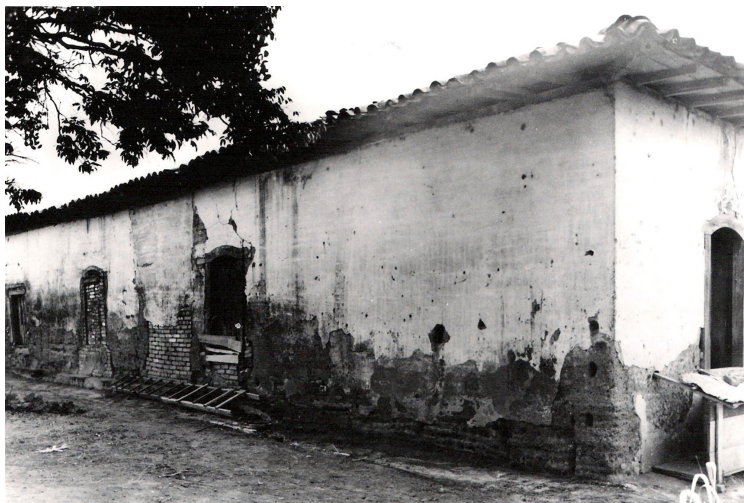
FIGURA 13

Fachada Sul. Base de parede erodida por respingos de chuva. Envasaduras emparedadas. Esquadrias desaparecidas. Lacunas preenchidas com camisas de tijolos de barro. Fotografia de Germano Graeser, março de 1954. Acervo PMSP/Museu da Cidade.

na casa, com as seguintes características: erosão das paredes periféricas da casa, restrita à porção inferior próxima ao solo, pela parte externa, devido à água de chuva (Figura 13); lacunas (“cáries”) nas paredes, decorrentes da ação de térmitas, e desagregação localizada (Figura 14); fendas e trincas nas paredes, provocadas por desagregações localizadas dos maciços de taipa (figuras 13, 14); separação das paredes de taipa nos cunhais, provocada pela falta de sistema de amarração entre as paredes (ausência de malhetes) e pelo apodrecimento de parte dos frechais (Figura 14); envasaduras primitivas emparedadas com alvenaria de tijolos ou pau a pique (Figura 13); envasaduras escavadas nas paredes, onde não existiam primitivamente (Figura 13); paredes primitivas desaparecidas, e paredes não primitivas de fatura mais recente; esquadrias alteradas, ou apodrecidas, ou desaparecidas (figuras 12, 13); cobertura alterada, com madeiramento de material, forma (e por vezes solução construtiva) diversos do primitivo (Figura 15); revestimento ausente ou desagregado em vários pontos (Figura 13); poucas ferragens primitivas remanescentes. A maior parte estava desaparecida.

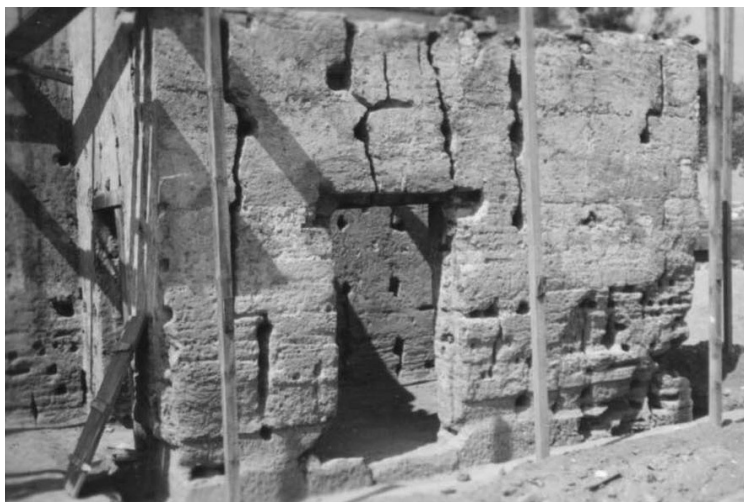
FIGURA 14

Lacunas ("cáries"), em 16 set. 1954. Fonte: Caderno de Obras – Casa do Bandeirante. Acervo PMSP/DPH/Divisão de Preservação.

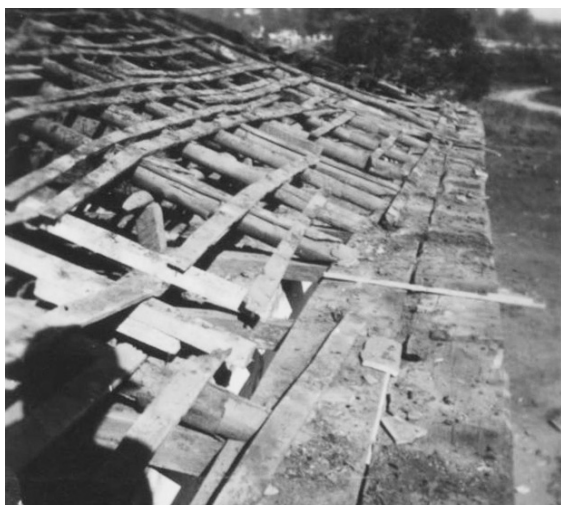
FIGURA 15

Madeiramento leve do telhado desorganizado (forro do beiral, ripas, caibros roliços), no início da obra, em 14 jul. 1954. Fonte: Caderno de Obras – Casa do Bandeirante. Acervo PMSP/DPH/Divisão de Preservação

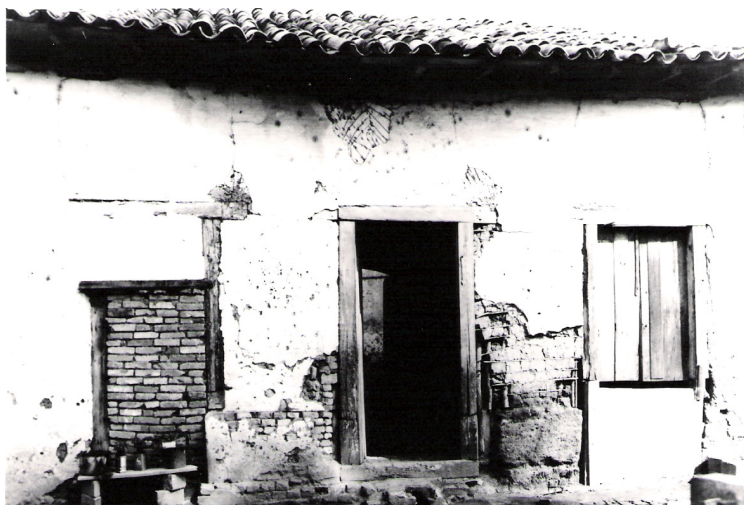
Alpendre fechado por parede de pau a pique, com porta emparedada, antes da desmontagem da parede. Fachada Leste. Acervo DPH/ Museu da Cidade.

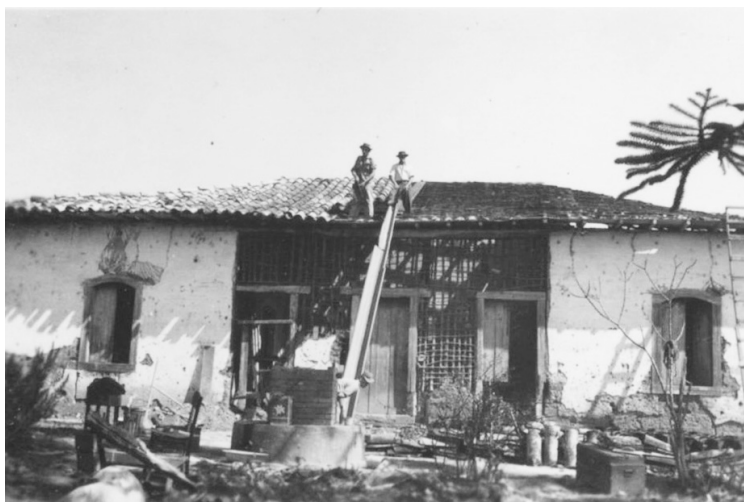
FIGURA 17

Desmontagem da parede de pau a pique que fechava o alpendre Leste. Em 30 jul. 1954. Fonte: Caderno de Obras – Casa do Bandeirante. Acervo PMSP/DPH/Divisão de Preservação.

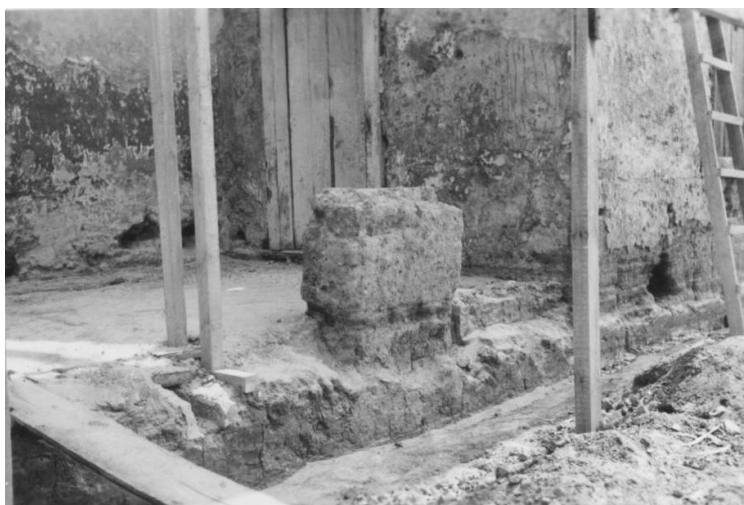
FIGURA 18

Vestígio de muro de taipa, que autorizou a reconstituição da mureta, revelado após a demolição da parede que fechava o alpendre Leste. Em 24 ago. 1954. Fonte: Caderno de Obras – Casa do Bandeirante. Acervo PMSP/DPH/Divisão de Preservação.

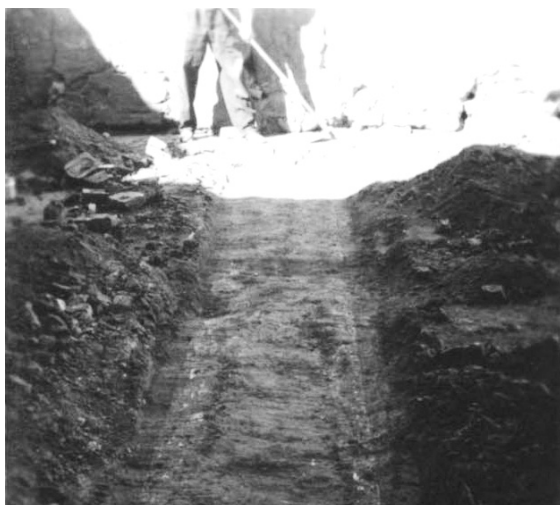
FIGURA 19

Alicerce já descoberto, de parede que existiu no cômodo central (Ver Fig. 12). Em 10 jul. 1954. Fonte: Caderno de Obras – Casa do Bandeirante. Acervo PMSP/DPH/Divisão de Preservação.

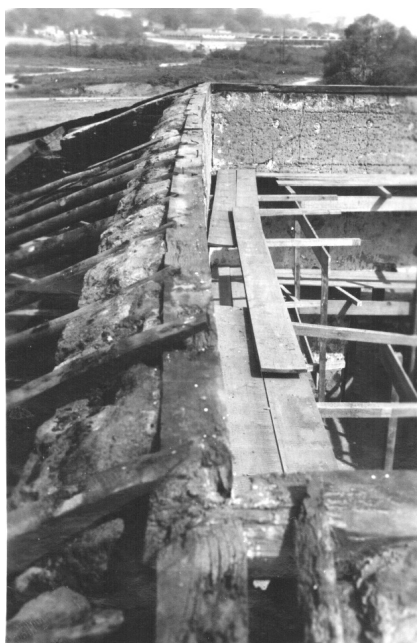
Respaldo da parede concêntrica interna, onde se vê os caibros apoiados no frechal. Caibros e frechal semiembidos na taipa, antes da consolidação, em 5 ago. 1954. Fonte: Caderno de Obras – Casa do Bandeirante. Acervo PMSP/DPH/Divisão de Preservação.

O edifício não apresentava problemas estruturais. A estrutura do telhado é originalmente projetada de forma que nenhum esforço lateral é transmitido às paredes. Apesar da falta de amarração e de sua separação, as paredes de taipa estavam perfeitamente aprumadas. Esse deve ser o quadro que levou à adoção de uma única medida de consolidação, qual seja, a introdução de uma cinta de concreto sobre o respaldo das paredes concêntricas. A cinta foi executada a partir da escavação de uma vala no respaldo das paredes concêntricas, de forma a ficar invisível e não alterar a altura do edifício. A vala tem a largura de um terço da espessura da parede. Para a sua execução, os caibros, cachorros e demais peças foram removidas, e depois recolocadas (figuras 23 a 27).

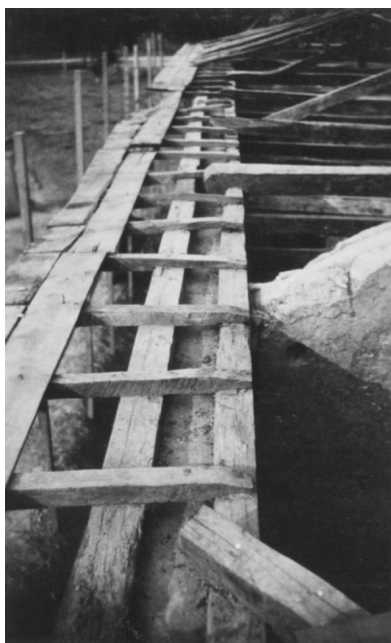
FIGURA 24

Parede concêntrica externa, com vala escavada na própria taipa, pronta para receber o concreto. Frechais e cachorros não foram removidos para a operação. Em 24 ago. 1954. Fonte: Caderno de Obras – Casa do Bandeirante. Acervo PMSP/DPH/Divisão de Preservação.

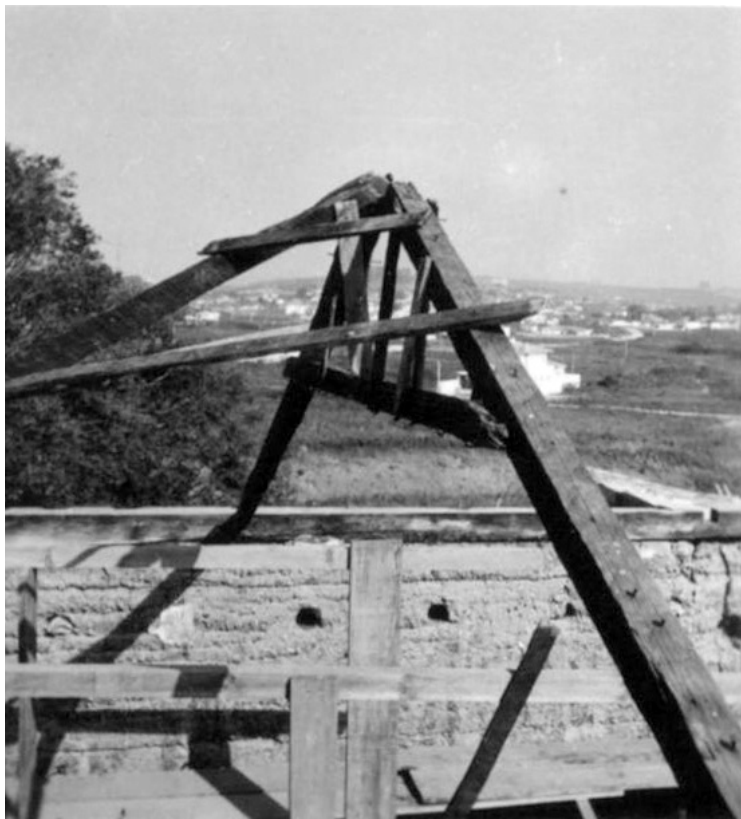
FIGURA 29

Teste de posicionamento das peças recuperadas do antigo telhado sobre o vão central, em 6 ago. 1954. Fonte: Caderno de Obras – Casa do Bandeirante. Acervo PMSP/DPH/Divisão de Preservação.

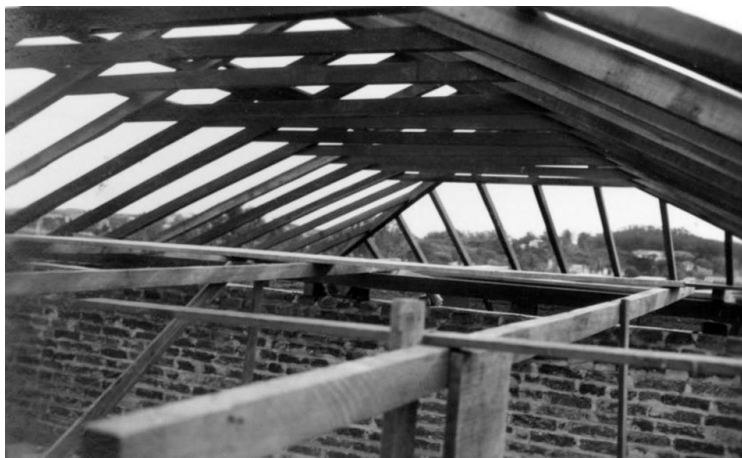
Telhado sobre o vão central já pronto, assim como parede reconstruída em tijolos, em 3 nov. 1954.

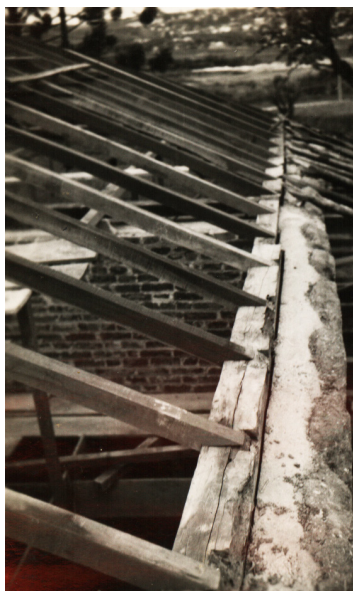
FIGURA 31

Asnas do telhado reconstruído, ancoradas no frechal da parede concêntrica interna, já com a cinta de concreto, em 3 nov. 1954.

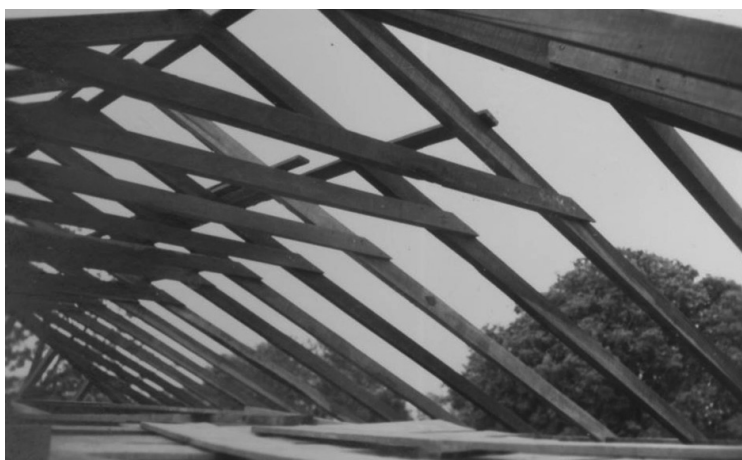
Madeiramento sobre o lanço Sul, restaurado, em 16 nov. 1954.

Portanto, a consolidação resumiu-se, na Casa do Butantã, à introdução da cinta de concreto dentro do respaldo das duas paredes concêntricas. As figuras 28 e 33 mostram com clareza que não foi adotado o recurso extremo da introdução do esqueleto de concreto armado.

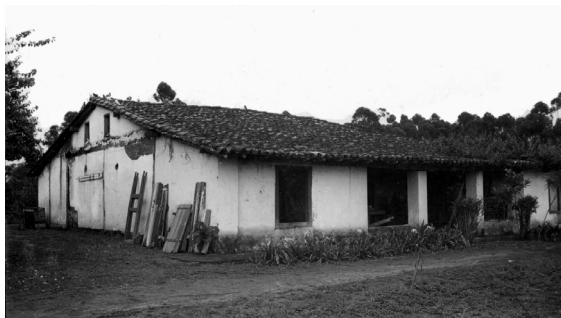
Fachada Sudeste, com sua empena, em fotografia de 1945. Acervo Iphan/SP.

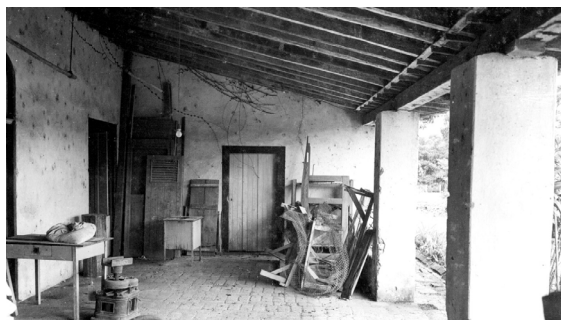
FIGURA 42

Alpendre da fachada Noroeste, em 1945. Acervo Iphan/SP.

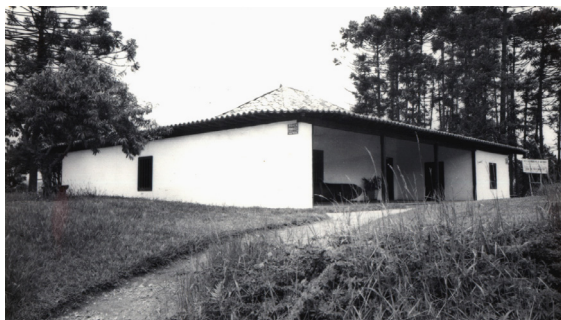
FIGURA 43

Fachadas Sudeste e Noroeste restauradas. Fotografia s/d de Jorge Hirata, acervo PMSP/DPH/Museu da Cidade.

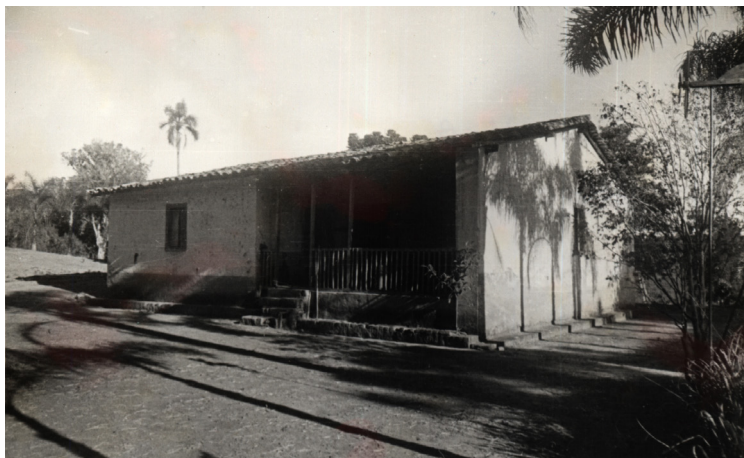
Casa do Sítio da Ressaca antes da restauração, em fotografia de 1938, de Benedito Junqueira Duarte. Acervo PMSP/DPH/STLP.

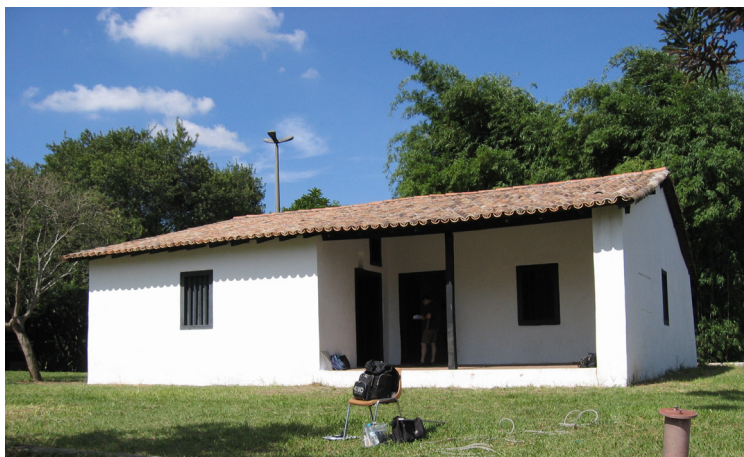
FIGURA 47

Casa do Sítio da Ressaca restaurada, em fotografia de 3 fev. 2005, da autora.

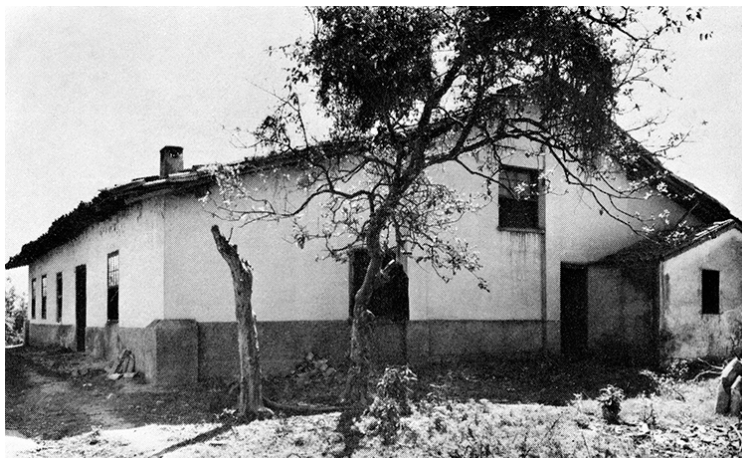
Casa do Tatuapé
antes da restauração.
Fachadas Oeste e
Sul. Imagem: data e
autor desconhecidos.
Fonte: <[http://
www.casasban-
deiristas.com.br/
casa-do-grito/](http://www.casasbandeiristas.com.br/casa-do-grito/)>

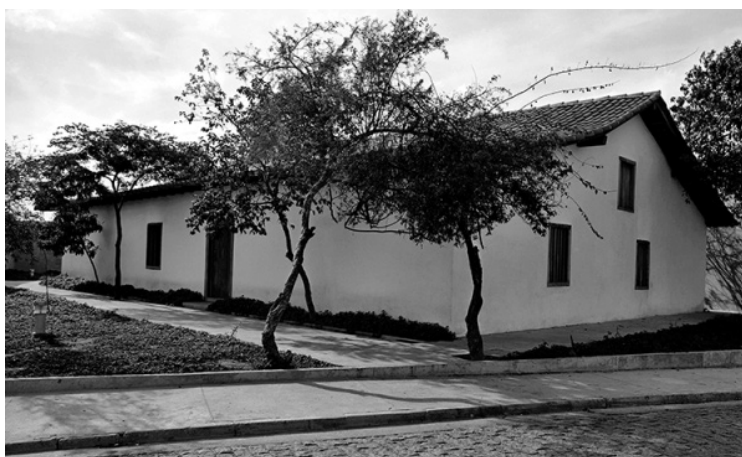
FIGURA 52

Fachadas Oeste
e Sul. Fotografia:
circa 1980,
autor desconhecido.
Acervo DPH/Museu
da Cidade. Fonte:
<[http://www.casas-
bandeiristas.com.br/
casa-do-tatuape/
tatuape_5/](http://www.casasbandeiristas.com.br/casa-do-tatuape/tatuape_5/)>

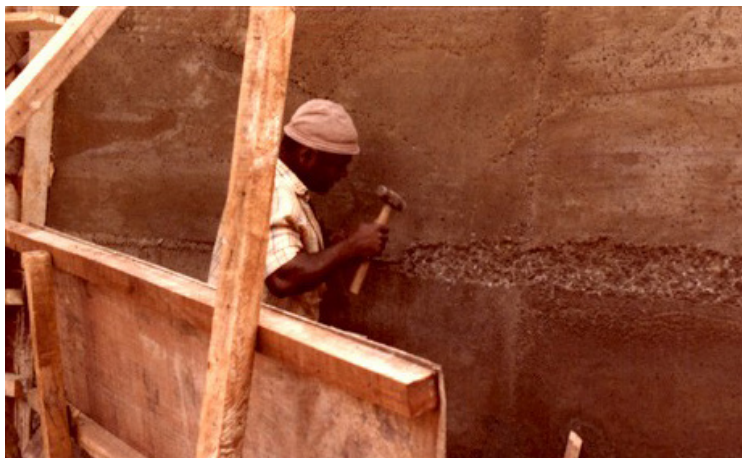
FIGURA 56

Operário descascando excesso de concreto resultante do abaulamento de formas. Acervo PMSP/DPH/STPRC.

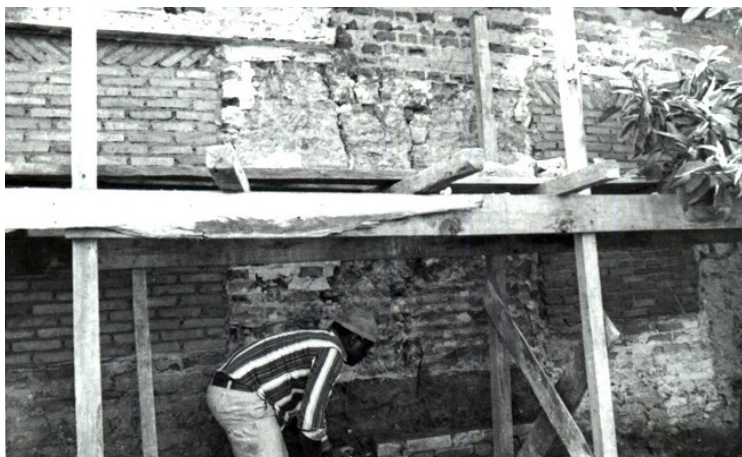
FIGURA 57

Fachada Oeste, porção Norte: trecho consolidado com encamisamento de tijolos em substituição ao encamisamento existente. Acervo PMSP/DPH/STPRC.

A variedade de soluções compreendeu, primeiro, a consolidação com o lançamento de argamassa sobre malha armada e fixada à taipa (Figura 55); em segundo lugar, a concretagem de painéis de concreto armado adossados aos maciços de taipa (Figura 56); terceiro, a execução de encamisamento novo de tijolos, em substituição aos existentes (Figura 57); quarto, a consolidação com fixação, à taipa, de malha metálica e chapisco, seguida de concretagem dentro da forma erguida com tijolos em espelho (Figura 58). Tal quantidade de soluções técnicas vem demonstrar o experimentalismo crítico que caracterizou aquela obra de restauração. Recusando a formulação clássica consolidada pelo Iphan em São Paulo – diga-se por Saia –, Passaglia corajosamente aventurou-se na busca de soluções alternativas de consolidação dos maciços de taipa, com os resultados aqui mencionados que, comparativamente à solução “tradicional”, não levam vantagem nos quesitos de mínima intervenção, reversibilidade, economia de material. Por último, os rebocos e a tradicional caiação em branco conferiram à Casa do Tatuapé a aparência padronizada (Figura 52) das outras casas bandeiristas restauradas pela prefeitura (Butantã, Caxingui, Ressaca).

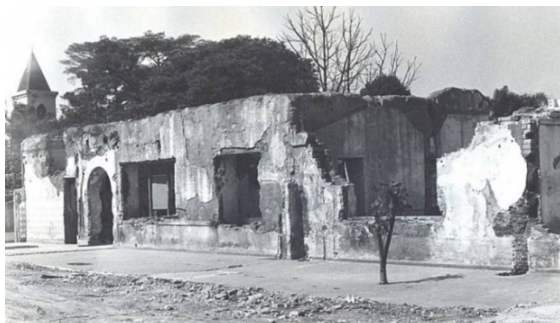
FIGURA 63

Casa do Sítio do Itaim Bibi à época do tombamento. Fonte: Disponível em: <<http://acervo.estadao.com.br/noticias/lugares,casa-do-bandeirista,7546,0.htm>>.

O conjunto das casas bandeiristas é de uma uniformidade impressionante, e intriga o observador que desconhece o passado de cada uma e o processo de restauração pela qual cada uma passou. Se por um lado se pode afirmar que as restaurações das casas do Butantã e do Caxingui simbolizam o cânone, por outro se pode dizer que as duas obras seguintes – Ressaca e Tatuapé – adotaram o cânone como referência geral, mas se permitiram experimentações críticas e pioneiras, no campo específico das técnicas construtivas. A obra realizada na quinta casa – Morrinhos – também interpretou criticamente o cânone e, privilegiando o respeito à historicidade do edifício, afastou-se do resultado estético uniforme das demais quatro casas. Algumas poucas obras de restauração de casas da tipologia bandeirista foram empreendidas no território paulistano desde Morrinhos (2002), sendo as mais significativas, devido ao porte das intervenções, a do Sítio do Capão (2002) e, mais recentemente, a do Sítio do Itaim Bibi (2011). A casa do Sítio do Itaim Bibi foi tombada pelo Condephaat na década de 1980, e sofreu um contínuo processo de arruinamento, até se encontrar, no final da década de 1990, em estado de quase ruína (figuras 63, 64).

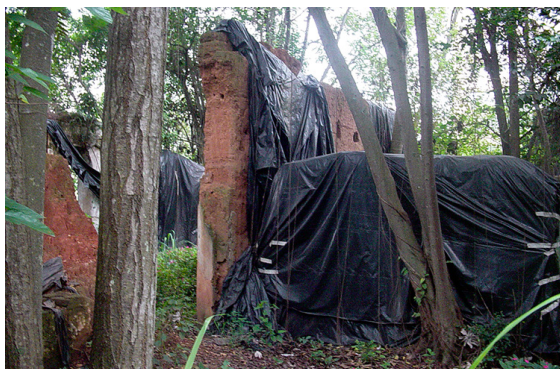
FIGURA 64

Foto: Dalton Sala, 2004. Fonte: Disponível em: <<http://www.casasbandeiristas.com.br/casa-itaim/>>.

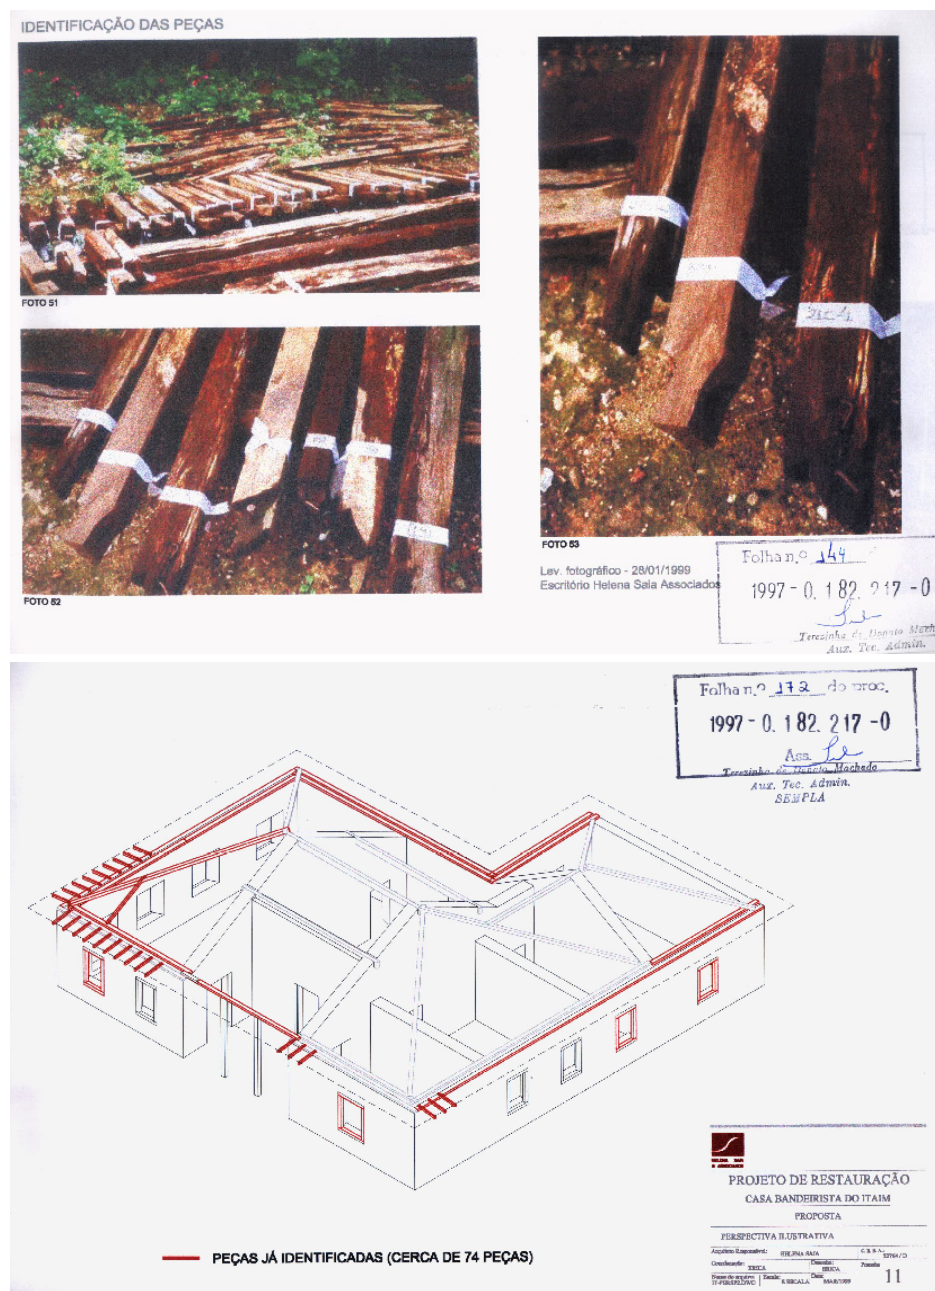
FIGURAS 65 e 66

Madeiramento catalogado, e sua localização no edifício. Fonte: processo municipal 1997-0.182.217-0.

Em 1997, Helena Saia elaborou um projeto de recomposição e restauração da casa a partir dos testemunhos arquitetônicos presentes no sítio, do levantamento métrico-arquitetônico do DPH e do Condephaat, da época do tombamento (1982), e dos remanescentes materiais catalogados pelos dois órgãos na ocasião (figuras 66 a 68).

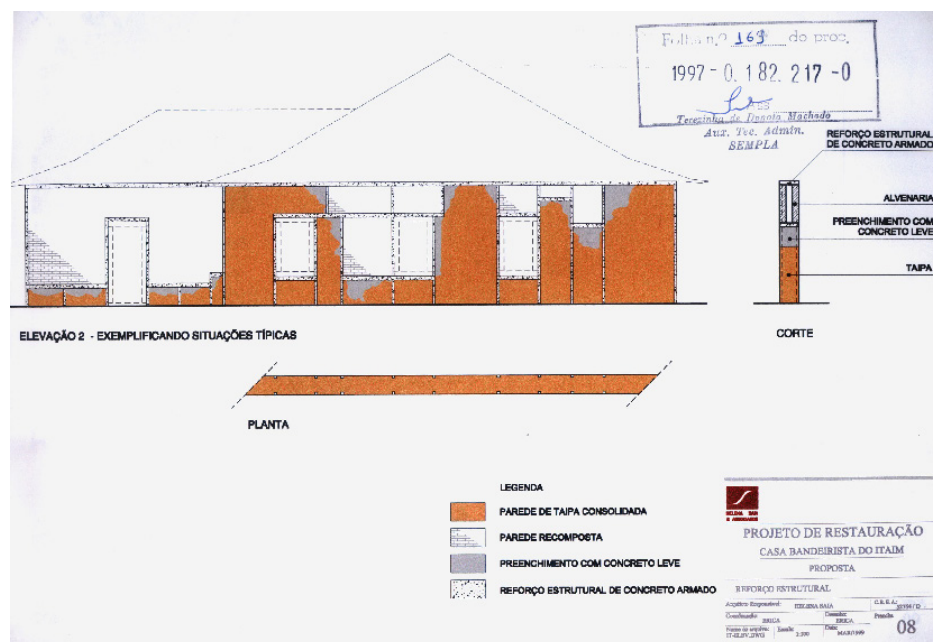
FIGURA 67

Desenhos mostrando esqueleto de concreto, e o esquema de preenchimento de lacunas da taipa.
Fonte: Processo municipal 1997-0.182.217-0

O projeto previa que as grandes lacunas presentes nos muros de taipa seriam recompostas com o auxílio de um sistema estrutural misto: um esqueleto de reforço, de concreto armado (fundações, colunas, vigas e cintas), a ser introduzido nos muros de taipa, no qual se apoiariam vedações novas de tijolos ou solo-cimento, e a cobertura. As lacunas irregulares seriam preenchidas com concreto leve. Com o auxílio do esqueleto de concreto armado, as cargas próprias (concreto + vedações) e a do telhado seriam descarregadas no solo, em fundações apropriadas (novas, também de concreto armado), poupando os muros de taipa remanescentes de qualquer esforço de carga vertical ou lateral (Figura 67). Esse método de consolidação e recomposição estrutural assemelhava-se bastante ao do empregado por Luis Saia.

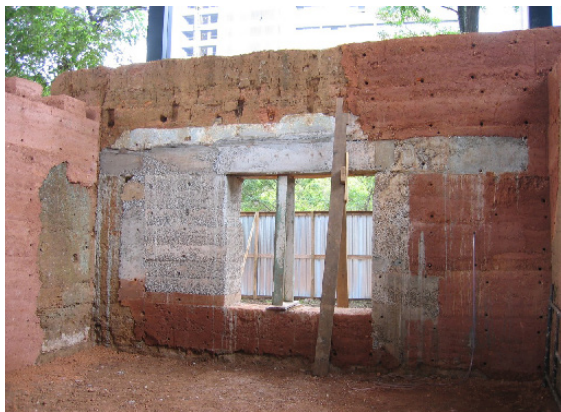
FIGURA 70

Parede consolidada, na qual se pode reconhecer a estratigrafia dos maciços reconstituídos: a) trechos remanescentes da taipa de pilão original; b) trechos novos de solo-cimento apilado; c) trechos novos de argamassa com argila expandida.

No decurso da obra (2008-2011), o critério de preenchimento de lacunas foi alterado. Abandonou-se o método do esqueleto auxiliar de concreto armado, e se adotaram técnicas mistas, adequadas a cada trecho, que em linhas gerais podem ser assim descritas: a) para reconstituir paredes desde a base (desde os alicerces), novas taipas de pilão, de solo estabilizado com cimento (figura 68 e 70); b) para completar paredes

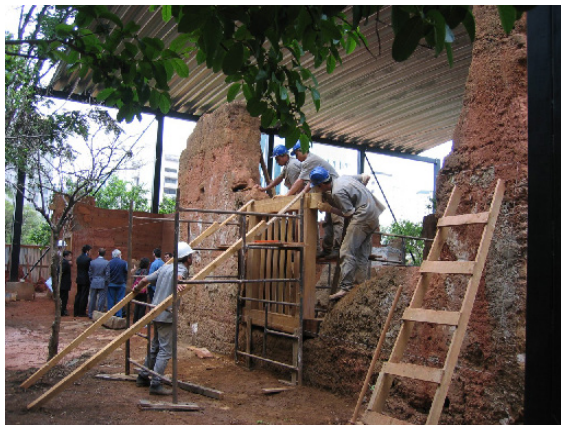
FIGURA 71

Instalação de caixilho de madeira de janela. Fonte: Processo municipal 1997-0.182.217-0.
